A ASPERSÃO TÉRMICA APLICA EM CILINDROS HIDRÁULICOS COMO TÉCNICA PARA AUMENTAR A DISPONIBILIDADE MECÂNICA E REDUZIR CUSTOS DE MANUTENÇÃO

RESUMO

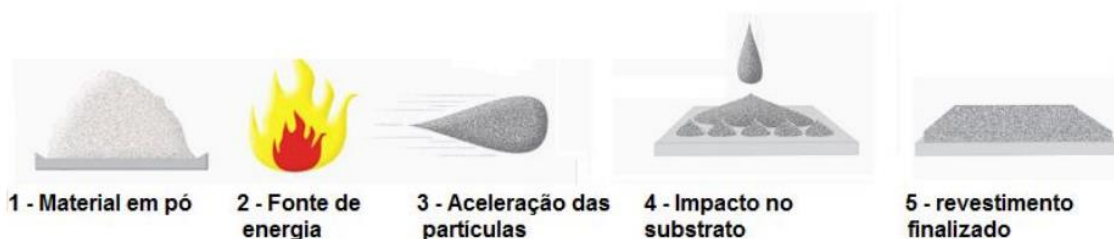
Figura 1 - Desenho esquemático de um processo de aspersão térmica

Os substratos mais utilizados são os metálicos, mas é possível também fazer deposições sobre substratos cerâmicos, madeira e plásticos. A natureza do processo de aspersão é sinérgica, ou seja, existem diversas variáveis e componentes envolvidos que, quando atuando juntos e devidamente aplicados, produzem um efeito maior do que se considerados individualmente (CASTOLINE, CATÁLOGO DE ASPERSÃO TÉRMICA, 2011). O material de revestimento pode estar na forma de pó, vareta, cordão ou arame. Na Figura 01 está apresentado um esquema de aspersão térmica.

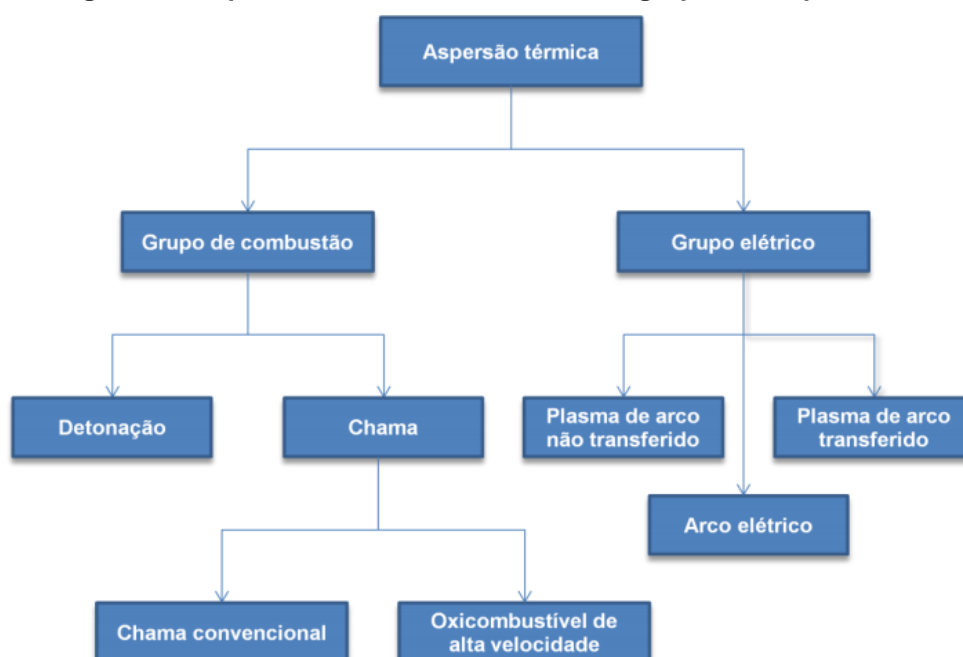
Figura 2 - Esquema com subdivisão dos dois grupos da aspersão térmica

Os processos de aspersão térmica são classificados de acordo com o método de geração de calor em dois grupos básicos (AMERICAN WELDING SOCIETY, USA, 1993), conforme mostrado abaixo na Figura 2, onde é possível observar os dois grandes grupos e suas respectivas subdivisões.

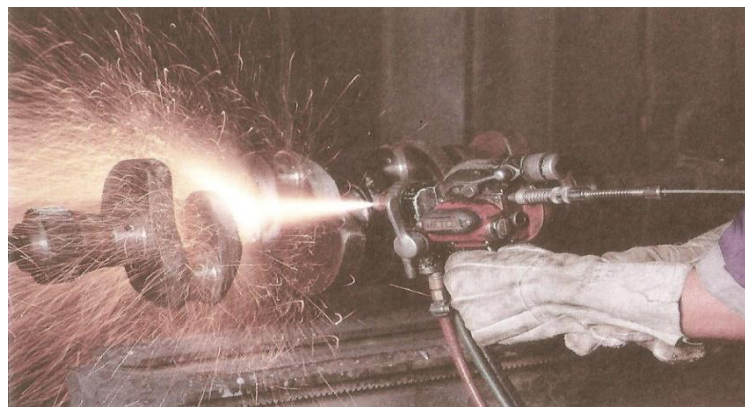
Na Figura 4 logo abaixo é possível observar uma tocha de aspersão por chama de arame, onde é semelhante à chama de pó, porém com utilização de material de adição que pode ser na forma de arame, vareta ou cordão.

Figura 4 - Tocha de aspersão por chama de arame

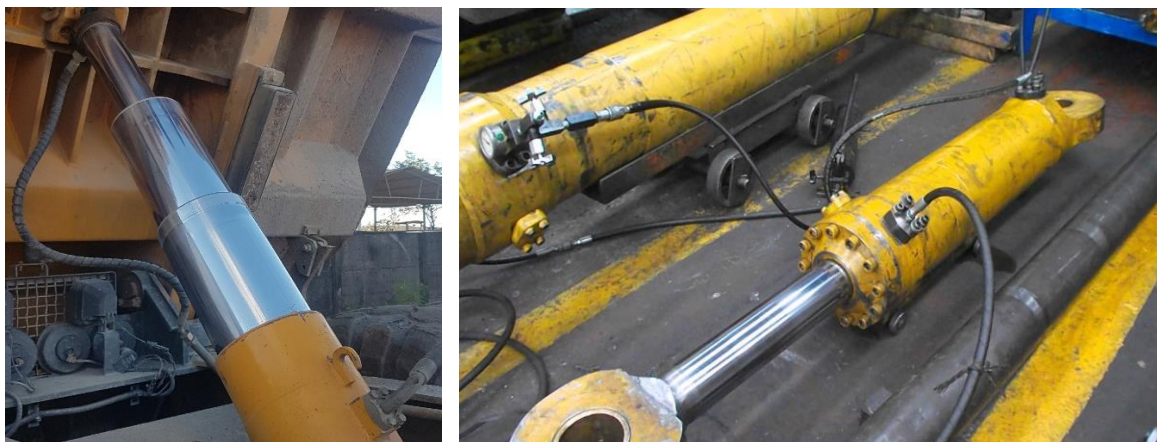
O cilindro possui uma camisa fabricada de aço carbono e uma haste que originalmente é revestida com cromo duro, onde através da pressão hidráulica exercida no interior de sua camisa gerada por uma bomba, faz com que a haste se mova abrindo e fechando. As hastes dos cilindros são constantemente solicitadas, chegando a fazer movimentos repetitivos de até 2000 vezes num único turno de trabalho, sobre pressões de trabalho de até 200 Bar. Na Figura 5 é possível observar um dos modelos em estudo.

Figura 5 – Foto de cilindro utilizados no basculante do caminhão

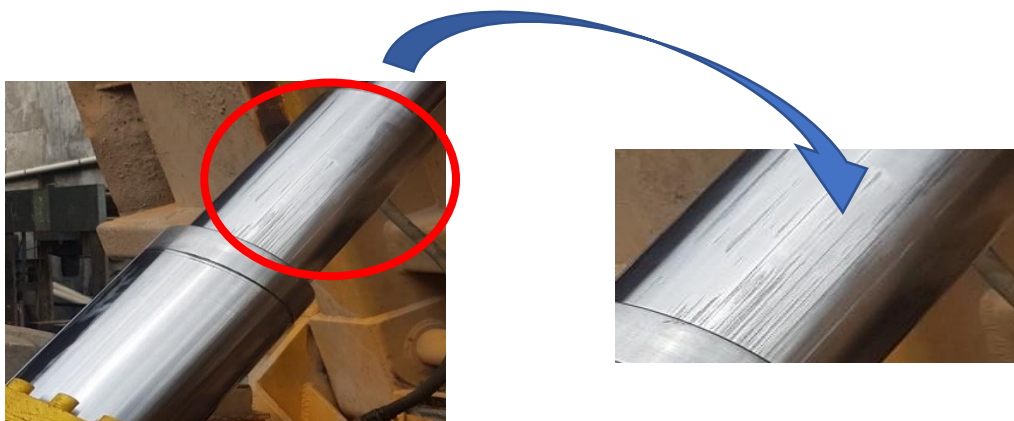
Qualquer falha na superfície destas hastes é facilmente visível, pois normalmente apresentam vazamento do fluido hidráulico, riscos na sua superfície ou pits, que são pequenos furos gerados pela corrosão. Na Figura 6 mostra uma foto real de falha ocorrida na haste do cilindro hidráulico do basculante do caminhão.

Figura 6 – Haste de Cilindro com desgaste aparente

O desgaste por abrasão é gerado pelo atrito das hastes com as vedações. A corrosão surgiu na superfície das hastes devido ao contato do oxigênio e da água presente no ambiente com a superfície interna e externa das hastes dos cilindros, que tendem a ficar expostos após o desgaste dos revestimentos superficiais. Como as hastes são fabricados em aço carbono, normalmente Aço SAE 1045, após perderem parte de seus revestimentos superficiais, sofrem corrosão acentuada quando expostos no ambiente de trabalho.
